# On met les bouchées doubles sur le chantier !

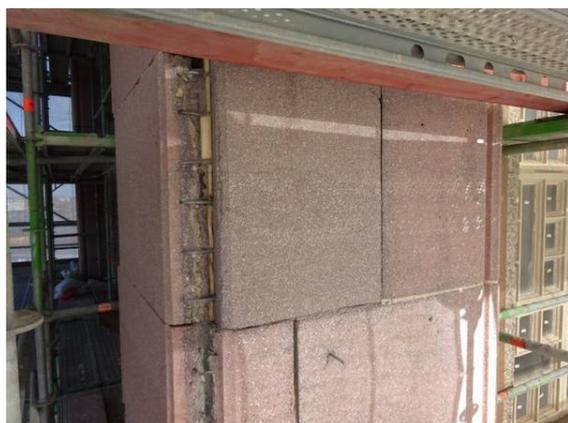
A certains endroits, les colonnes ont souffert... A certains endroits, de grandes plaques se décollaient des colonnes. Ces plaques ont été retirées, puis après nettoyage et traitement des fers et bétons, ces plaques sont à nouveau ancrées à la colonne et un micro-mortier est injecté pour remplir les vides. Les dégâts les plus importants sont constatés côté Latinis. La façade et le côté Glycines étant moins exposés.

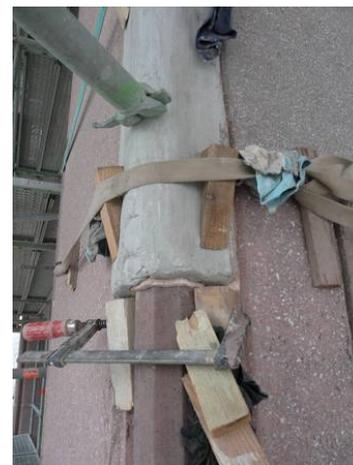
Sur les arrêtes des colonnes, les moulures décoratives se détachent à plusieurs endroits.

On voit ici les armatures qui "tournent" autour de la colonne.

L'épaisseur de béton qui les recouvre près des moulures décoratives est très faible, et le moindre problème de corrosion fragilise ces décorations

Lorsque des grandes portions de ces moulures manquent, elles sont refaites sur place: un moule a été réalisé et est appliqué là où la moulure est manquante. On injecte ensuite un mortier dans le vide.

Pour que le démoulage soit possible, le moule est réalisé en silicone. Il faut lui adjoindre un autre moule rigide pour le soutenir.

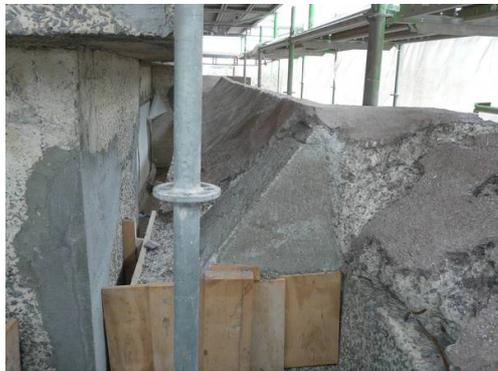
Au niveau où la tour se rétrécit, une espèce de balustrade fait le tour du clocher. Elle est principalement constituée d'une poutre de section triangulaire posée sur des claustras. Il y a là des endroits très exigus, qui ne seront pas faciles à travailler. Les fenêtres sont protégées par une bâche plastique. La poutre triangulaire est dangereusement abîmée au niveau des angles au

point de s'y interrompre. Après décapage, des fers nouveaux ont été

introduits et scellés chimiquement dans les différentes parties des poutres, ensuite on a coulé du béton gris (plus solide que le rouge) autour de ces fers. On ajoutera bientôt une peau de béton rouge pour retrouver l'aspect d'origine. Pour pouvoir couler le béton, il a fallu réaliser un coffrage... Pas facile vu l'exiguïté des lieux. Ce coffrage est solidement arrimé car il doit résister à la poussée du béton quand il est encore liquide. Par la suite, il reste important qu'il ne bouge pas pour permettre un bon accrochage.

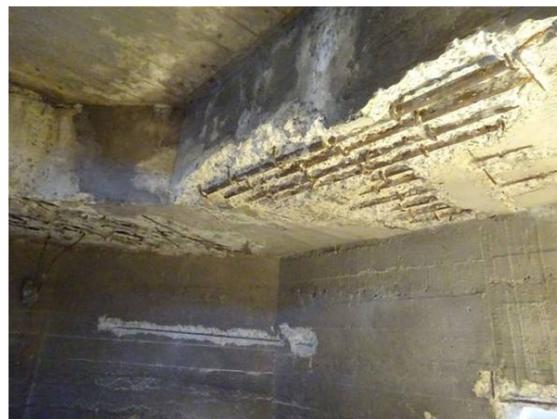
A l'étage au dessus des cloches, les poutres étaient en mauvais état. Après décapage, nettoyage, le béton et les fers apparents ont été traités avant de colmater les parties manquantes.

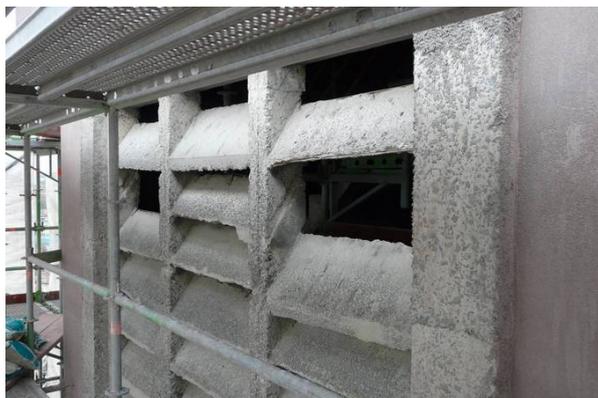
Après décapage, les fers de beaucoup de panneaux des abat-sons sont apparents. Une dizaine de ces panneaux devront être remplacés; les autres seront traités et les parties manquantes restaurées. Dans le cadre d'une restauration, on remplace le moins possible.

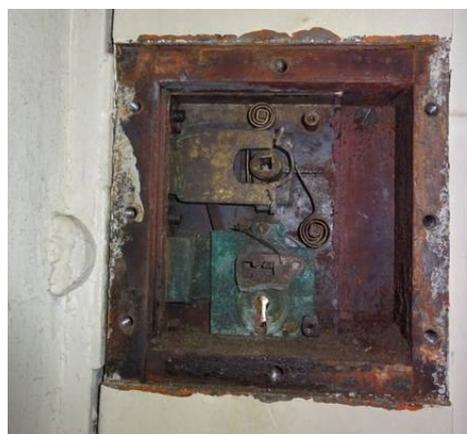
Les serrures des portes monumentales (en fer) de l'église sont en cours de restauration. A part pour la porte principale, il y avait de la casse dans les 4 autres portes. Le mécanisme de chaque porte a été vérifié, certaines ont été remises d'aplomb, la rouille a été retirée et les plaques les plus abîmées remplacées.

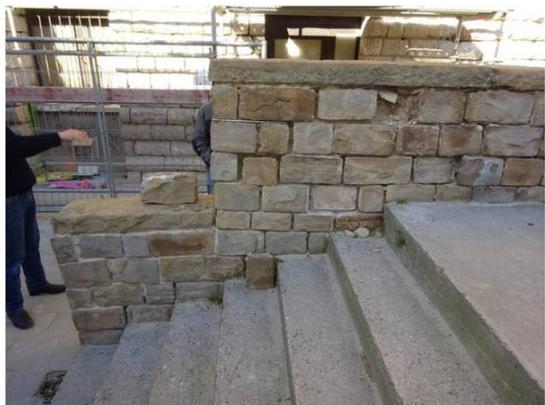
Dans les cours anglaises, les moellons ont été nettoyés et les joints aussi. Vu la texture fort sableuse des joints, il faut intervenir avec modération. Par endroit, des moellons se détachent. Ils sont alors retirés et numérotés. Ils seront ensuite replacés solidement à leur emplacement d'origine.

Comme les moellons, les bossages reçoivent à peu près le même traitement. Ils seront ensuite traité avec une espèce de bouche pore qui augmente la transparence de la couche superficielle des bossages, et leur redonne ainsi leur couleur d'origine.
