# On met les bouchées doubles sur le chantier !

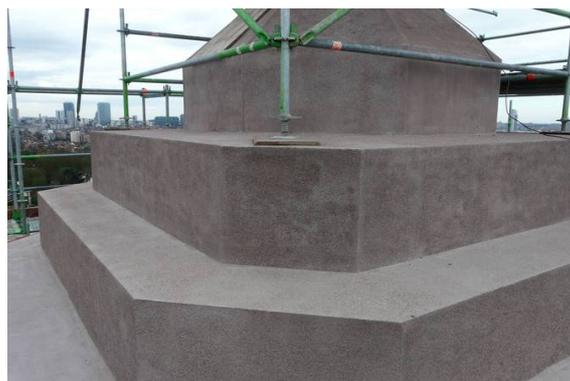
L'enduit des cadres des 6 verrières doit aussi être refait.

Des planches sont provisoirement fixées sur les bords de chaque face à enduire pour pouvoir prendre appui dessus. Lorsque le béton d'une face a pris, on répète l'opération sur les faces voisines. Le Granulat utilisé pour le béton rouge doit respecter la couleur et la structure de l'original. Par temps chaud, une bâche recouvre le béton frais pour éviter un séchage trop rapide.

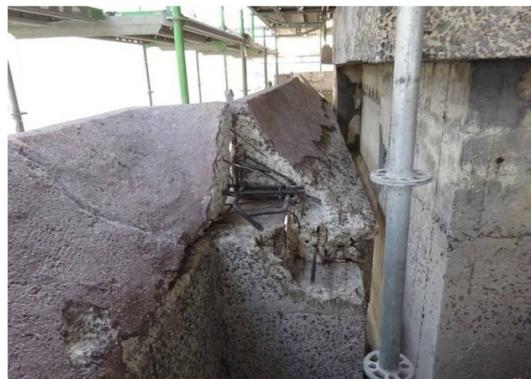
Au niveau où la tour se rétrécit, une espèce de balustrade fait le tour du clocher. Elle est principalement constituée d'une poutre de section triangulaire posée sur des claustras. Il y a là des endroits très exigus, qui ne seront pas faciles à travailler. Les fenêtres sont protégées par une bâche plastique. La poutre triangulaire est dangereusement abîmée au niveau des angles au

point de s'y interrompre. Après décapage, des fers nouveaux ont été

introduits et scellés chimiquement dans les différentes parties des poutres, ensuite on a coulé du béton gris (plus solide que le rouge) autour de ces fers. On ajoutera bientôt une peau de béton rouge pour retrouver l'aspect d'origine. Pour pouvoir couler le béton, il a fallu réaliser un coffrage... Pas facile vu l'exiguïté des lieux. Ce coffrage est solidement arrimé car il doit résister à la poussée du béton quand il est encore liquide. Par la suite, il reste important qu'il ne bouge pas pour permettre un bon accrochage.

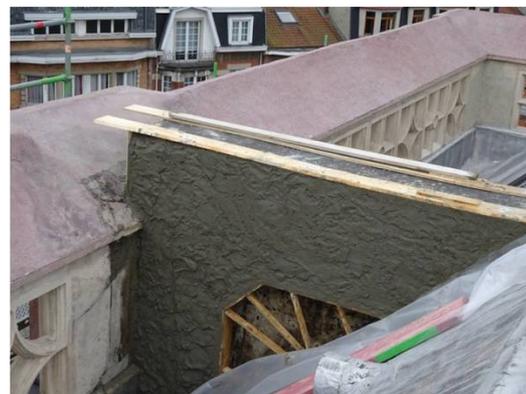
L'enduit des contreforts des poutres Vierendeels doit aussi être refaite. C'est ce système de poutres qui supporte par le haut le plafond intérieur de l'église et dont on voit le prolongement sur le toit.

Les panneaux isolants pour la grande toiture sont déjà là, mais la grande toiture ne pourra être entièrement terminée qu'après retrait des échafaudages de la tour. Le lanterneau du cœur est terminé, et on peut déjà en jouir en bas. Après avoir testé l'étanchéité de l'ensemble, des cornières grises seront posés au sommet de celui-ci.

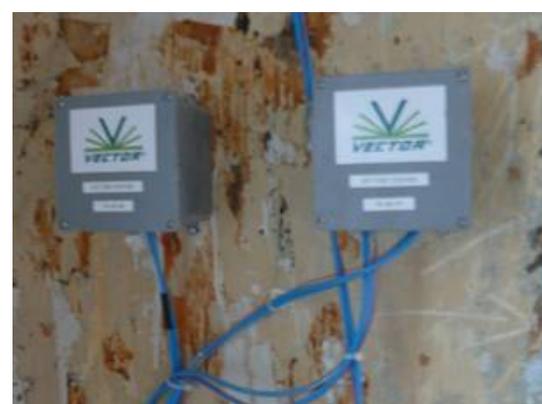
On restaure aujourd'hui, mais pour éviter les problèmes de corrosion, des anodes sacrificielles sont placées à divers endroits dans le bâtiment. Un ouvrier spécialisé a foré les trous dans lesquels sont placées ces anodes.

Toutes ces anodes sont interconnectées. Certaines anodes doivent rester électriquement accessibles afin de pouvoir vérifier de temps à autre qu'elles sont toujours efficaces. C'est la raison pour laquelle quelques coffrets ont été installés dans le clocher. A l'avenir, une firme spécialisée devra périodiquement effectuer des mesures dans ces coffrets.

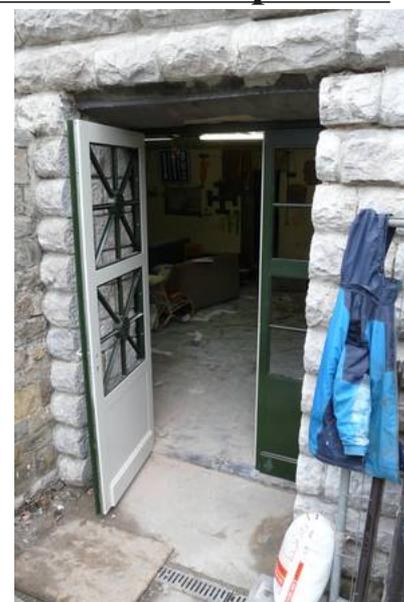
On vient de poser la porte du local des louveteaux Waigunga... Verte à l'extérieur, blanc-cassé à l'intérieur. On retrouve la beauté des claustras des anciennes portes. Il ne reste plus qu'à poser les vitres.

Une jeune équipe réalise la pose des portes et châssis; mais c'est un autre ouvrier qui pose les vitres et les mastique. Les nouveaux châssis donnent une belle luminosité dans nos locaux.

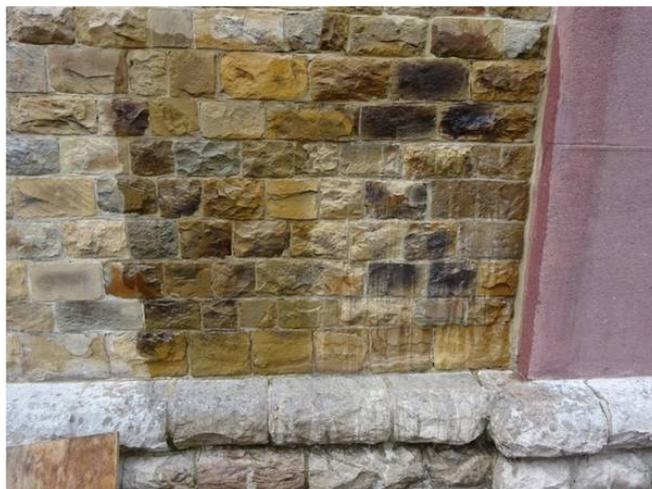
Et bien sûr, après tout ce travail, on mettra un anti-graffiti sur une hauteur de plusieurs mètres. Ce traitement sera à répéter tous les 3 ou 5 ans par nos soins. Afin de tester l'efficacité de divers produits on a traité des petites zones, puis on les mouille afin d'apprécier l'aspect visuel et le degré d'absorption.
